## Preisgekrönter Umbau zur Konzertkirche Jetzt ist Musik drin

**Gleich mehrfach mit Preisen bedacht wurde der Ausbau der alten Marienkirche in Neubrandenburg zu einem modernen Konzertsaal. Gelobt wird vor allem die harmonische Eigenständigkeit alter und neuer Gebäudeteile.**

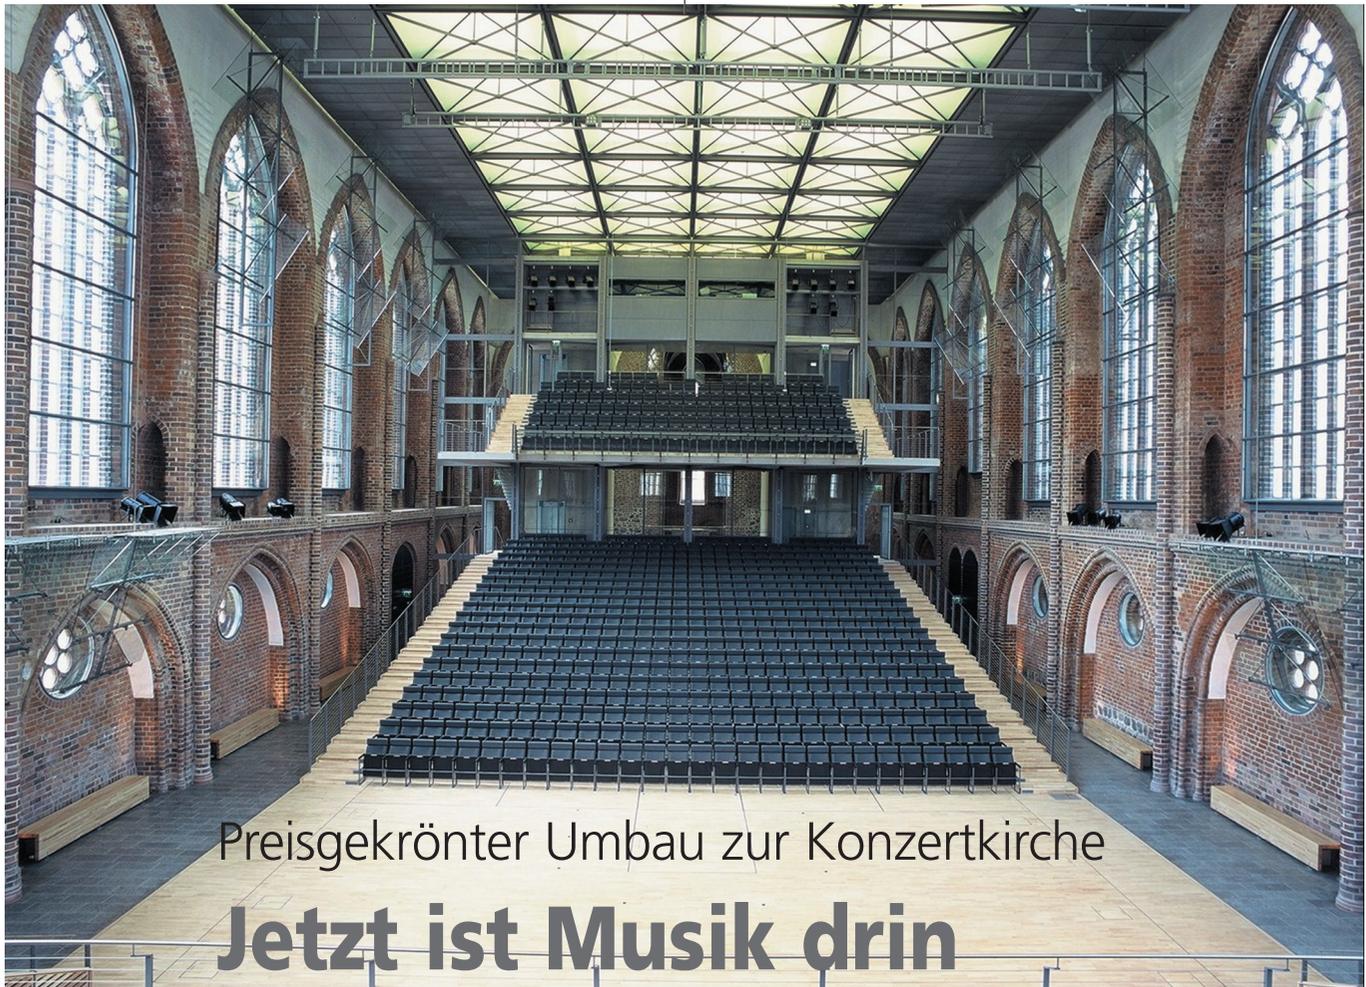
**Alle Verkehrswege innerhalb der Konzertkirche und auch das Foyer sind mit dem graugrünen schwedischen Ölandstein »Hors« belegt, der bereits eine lange Geschichte in der Region hat.**

Der Abstand zwischen tragenden Wänden und Einbauten wird funktionell genutzt als Zugang zu Podium und Tribünen. Ausgestaltet ist er mit einem »historisch neuen Fußboden«, wie Stefan Wolf, Steinmetzmeister, stattlich geprüfter Steintechniker und Juniorchef bei der liefernden Firma Rechtglaub-Wolf aus Lübeck, betont. 590 Quadratmeter des graugrünen Ölandsteines »Hors«, wurden im Konzertsaal und im Foyer verlegt. Dieser harte schwedische Kalkstein, für den das Natursteinwerk Rechtglaub-Wolf aus Lübeck die Vertriebsrechte in Deutschland besitzt, kam bereits durch die Schifffahrtswege der Hanse von der Insel Öland (vor dem aus den Kinderbüchern Astrid Lindgrens bekannten Smaland gelegen) nach Norddeutschland und wurde dort vielfach eingesetzt. Vor allem die Hansestadt Lübeck baute den »Schwedischen Marmor« aufgrund seiner

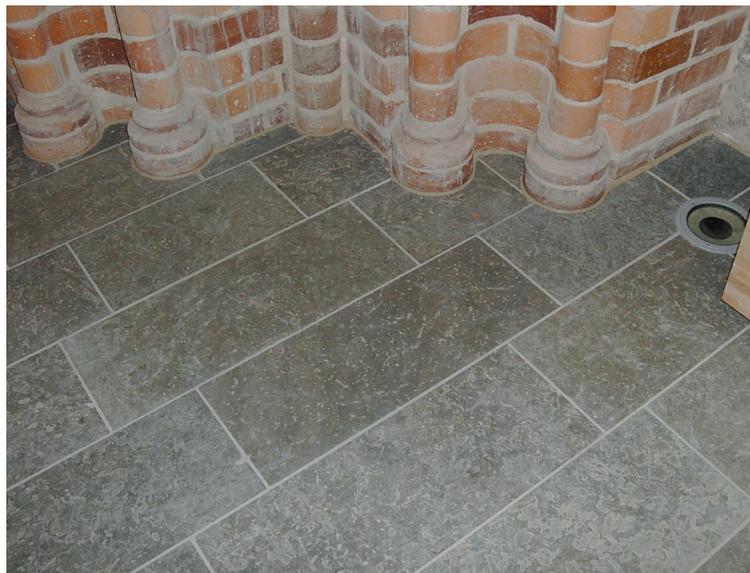
### Öland grau G2H

Im Detail wird die lebhaft warme Struktur des Ölandsteines deutlich.

**Kalkstein**  
Rohdichte: 2,67 kp/dm<sup>3</sup>  
Druckfestigkeit: 141,0 N/mm<sup>2</sup>  
Biegezugfestigkeit: 16,0 N/mm<sup>2</sup>

**Abriebfestigkeit: 620,0 cm<sup>3</sup>/m<sup>2</sup>**  
Wasseraufnahme 0,40 Vol-%  
frostfest: bedingt  
nicht aggressorenbeständig

Der Ölandstein zeichnet sich durch zum Teil sichtbare Fossilien aus, die aber fest im Material eingebunden sind, und weist weder Risse noch andere Einlagerungen auf. Im Bruch wird zwischen dem oberen Lager G2, aus dem man vor allem Material für Formteile gewinnt, und dem unteren Lager G1, aus dem Plattenmaterial gewonnen wird, unterschieden. Schichten mit tonigen Lagen werden nicht verwendet. Das Farbspiel des Ölandsteines reicht von graugrünlich bis graurötlich und rot. Pflegeleicht und gleichzeitig elegant und behaglich, eignet sich der bedingt frostfeste Stein für Fußböden und Treppen, aber auch für den Garten- und Landschaftsbau.
